Informe de Fiscalización sobre la aplicación de la Normativa Técnica emitida por el MOPT en la Municipalidad de Sarapiquí

MOPT-02-14-01-2022-11

Año 2022. San José, Costa Rica.

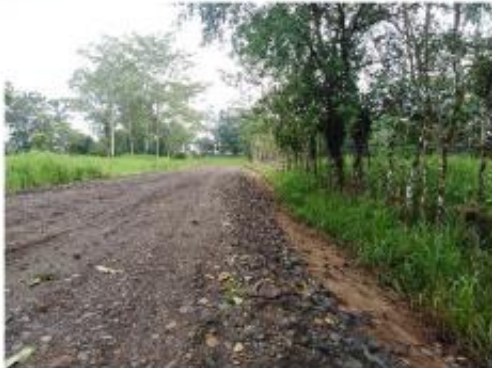
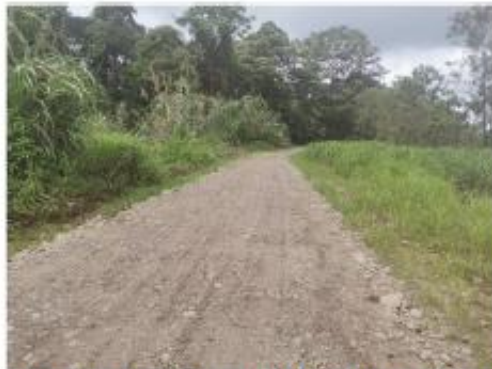
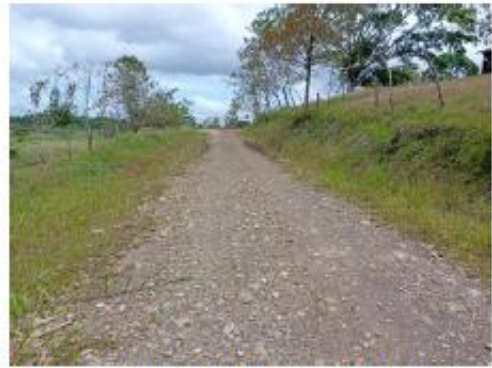
Reacondicionamiento de la subrasante Camino Chirripósito

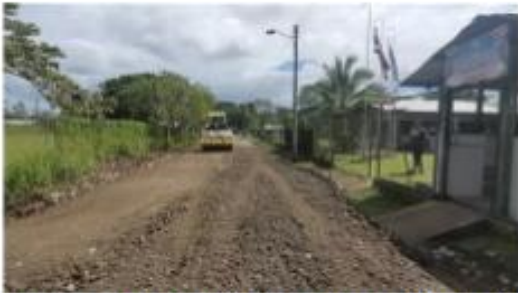
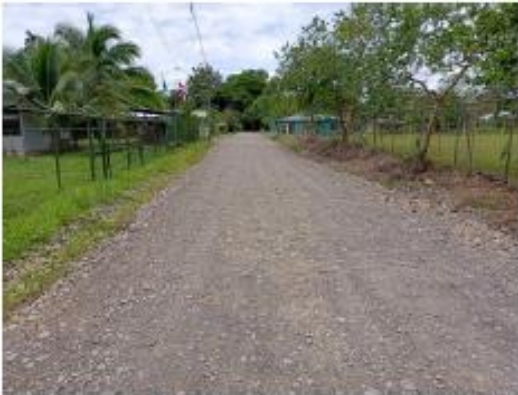
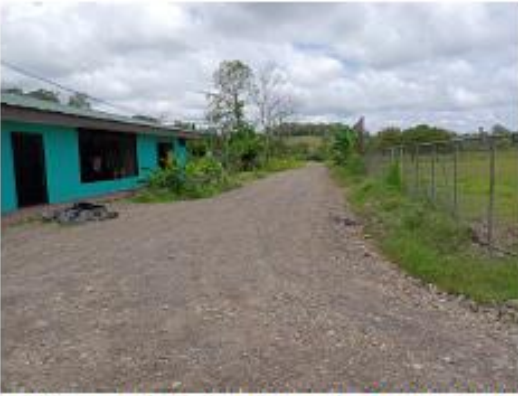
Reacondicionamiento de la subrasante Cuadrantes La Aldea

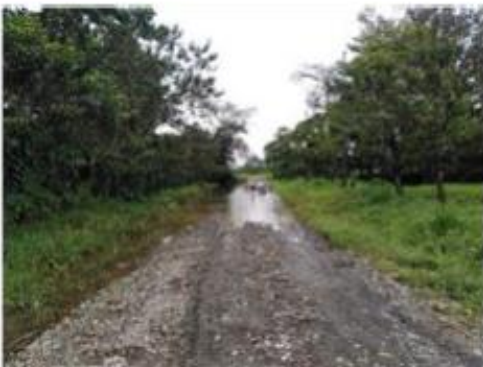
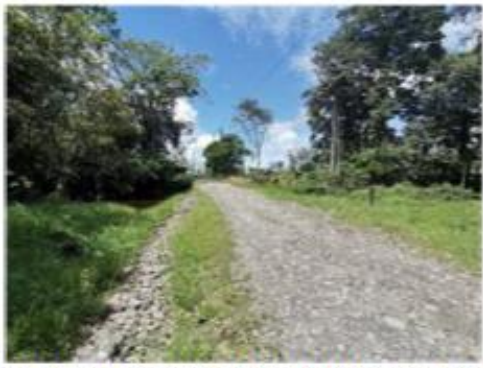
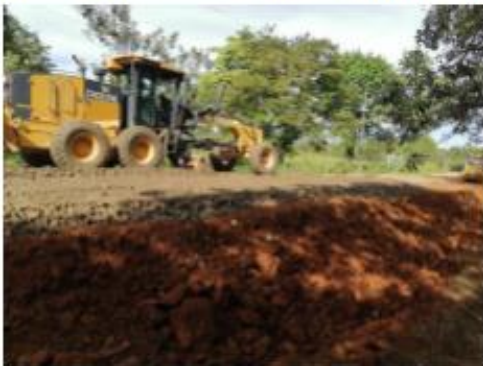
Reacondicionamiento de la subrasante Camino Chimurria

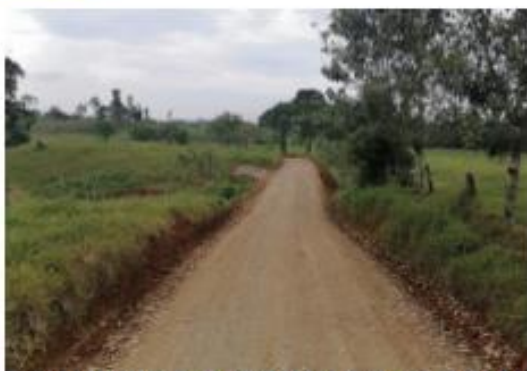
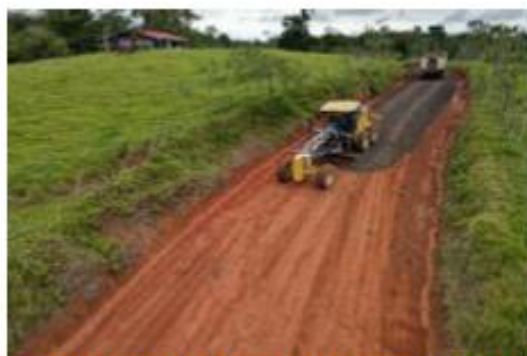
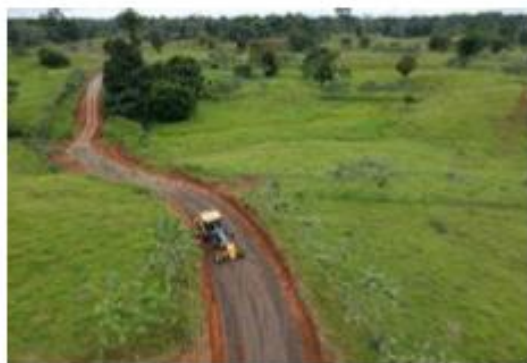
Reacondicionamiento de la subrasante Camino La Tigra Abajo

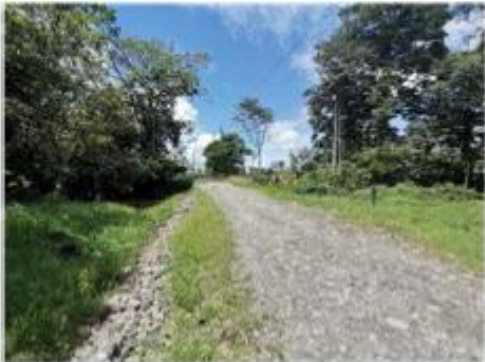
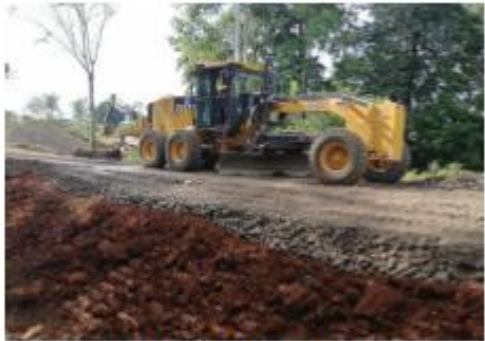
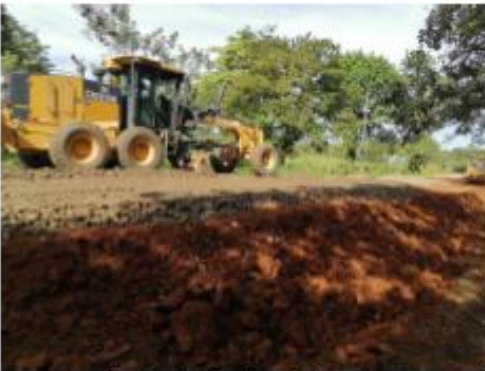
Lastrado Camino Chimurria

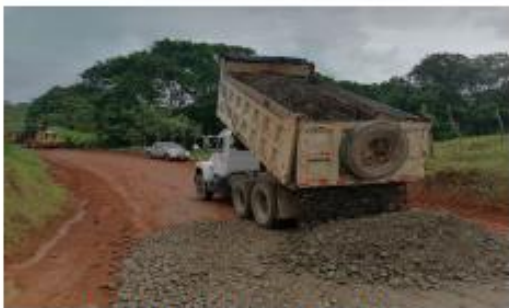
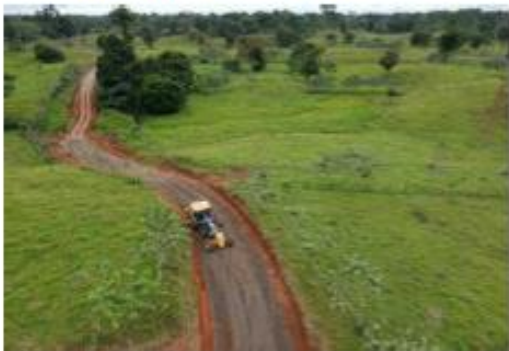
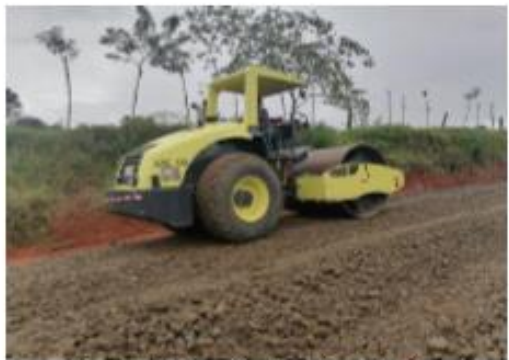
Lastrado Camino La Tigra Abajo

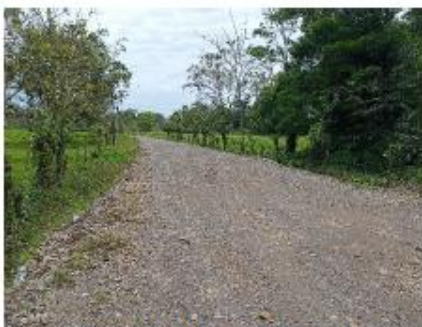
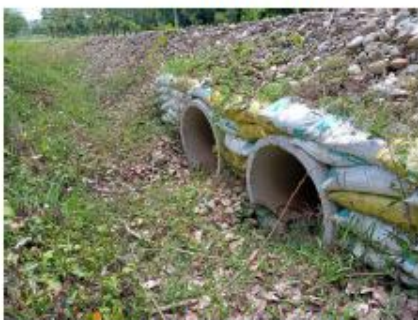
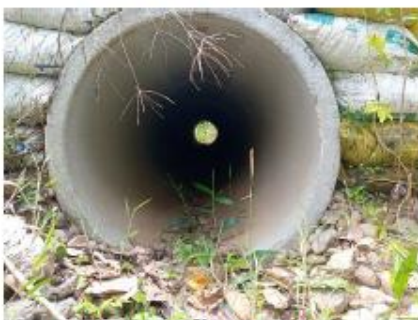
Drenajes de Camino Chimurria

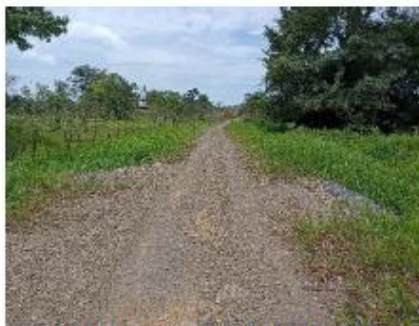
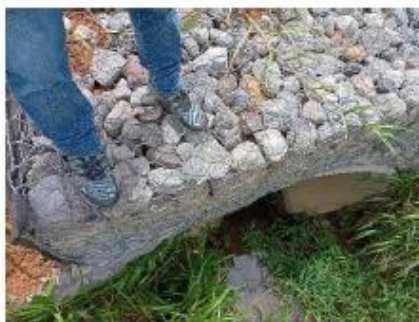
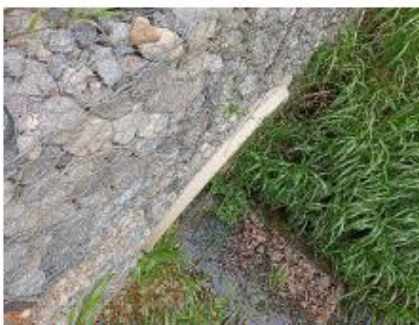
Drenajes de Camino La Tigra Abajo
