# Informe de Fiscalización sobre la aplicación de la Normativa Técnica emitida por el MOPT en la Municipalidad de San Carlos

MOPT-02-16-01-2022-11

**Reacondicionamiento de la calzada y lastrado de los caminos código 2-10-1094, 2-10-1095 y 2-10-1101.**

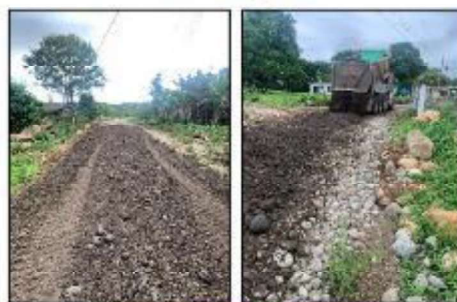
Suministro de material para lastrado

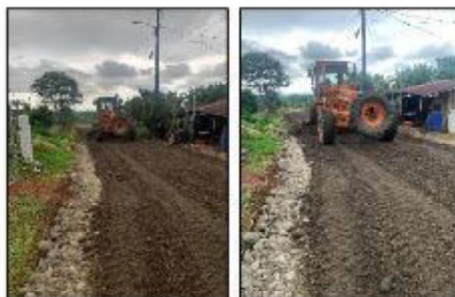
Distribución del material sobre la vía

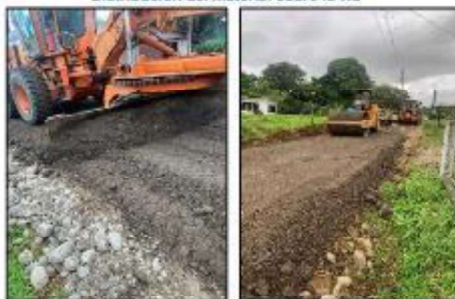
Distribución y compactación del material sobre la vía

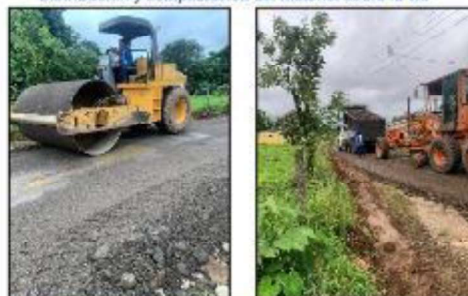
Compactación del material
